Documento: **VALUTAZIONE DI IMPATTO ARCHEOLOGICO**

RIQUALIFICAZIONE ZONA PERIUBANA VIALE CARLO LEVI

DATA: 1 AGOSTO 2014

**RIQUALIFICAZIONE ZONA PERIURBANA
VIALE CARLO LEVI**

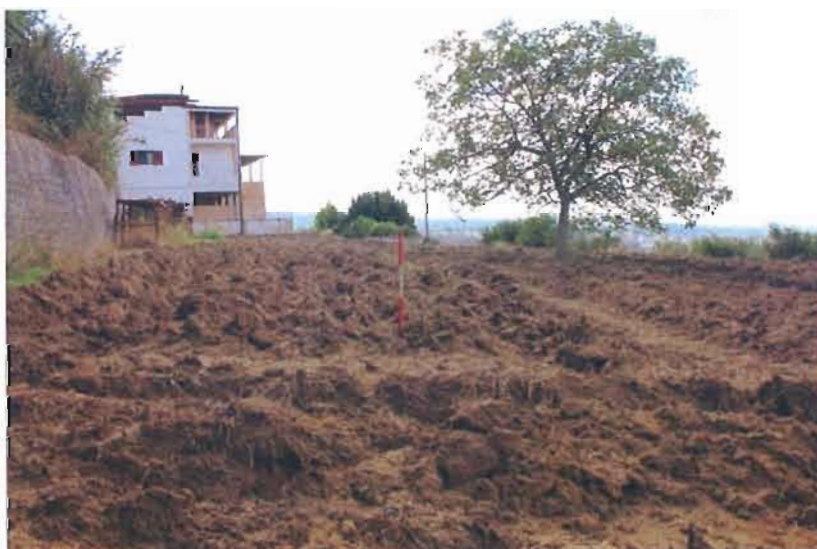
I dati permettono solo una ipotetica ricostruzione dell'andamento del profilo originario delle particelle oggetto di indagine (particelle numero 1044, 236, 51), ma non permettono una valutazione corretta delle possibilità di individuazione di contesti di interesse archeologico in quanto tutto ciò può essere definito solo mediante le fasi di sbancamento del terreno: nonostante ciò i campi risultano essere, al momento del sopralluogo appena arati ad una profondità di oltre 30-40 cm. Le condizioni del terreno e le condizioni atmosferiche della giornata consentono una visione sul campo ottima (pari in valore numerico al 100%) (fig. 1).

Fig. 1 Matera, via Carlo Levi n. 8 bis: particella numero 1044

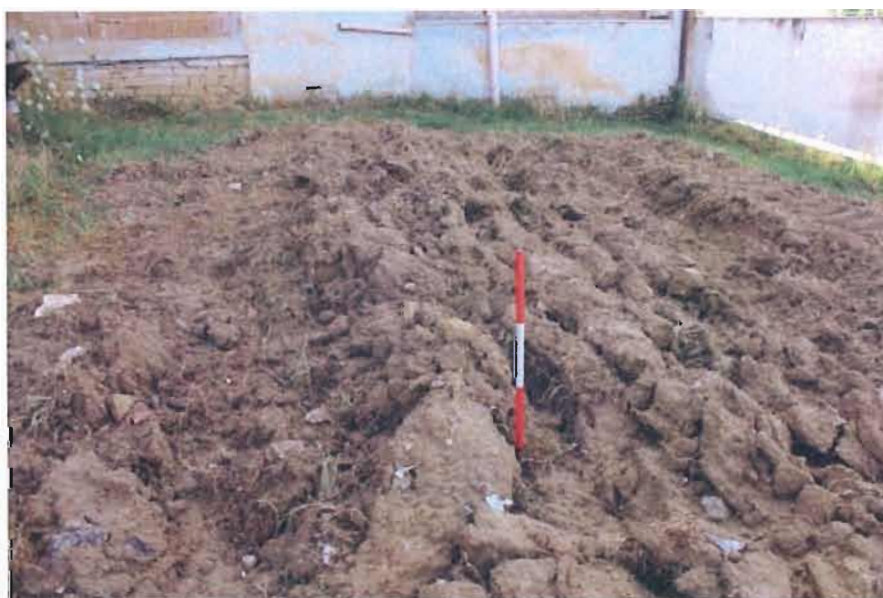
Gli unici materiali che provengono dall'area sono alcuni frammenti di materiale edilizio moderno pertinente all'edificazione dell'edificio moderno posto *in situ*, materiale riferibili e localizzabili in maggior numero solo nella particella di terreno numero 1044 (fig. 2).

Fig. 2 Matera, via Carlo Levi n. 8 bis particella 1044: frammenti di materiale edilizio riferibile all'edificio moderno già presente *in situ*

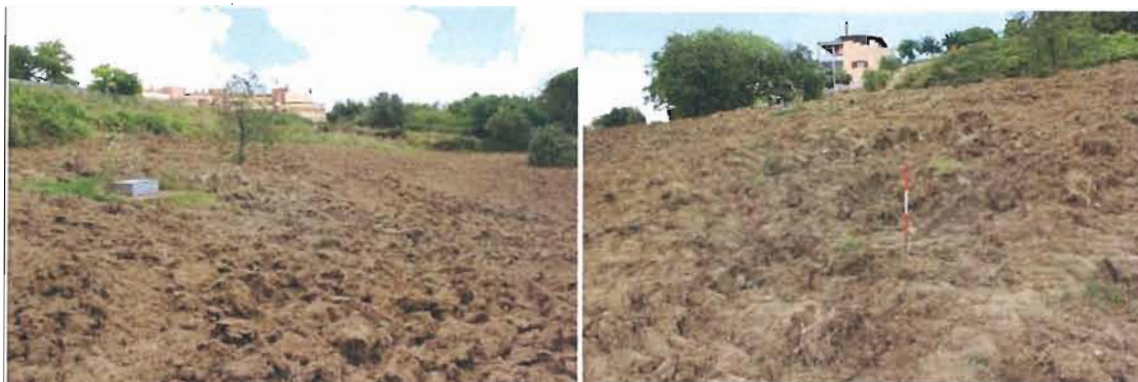
Anche le altre due restanti particelle presentano in maniera molto sporadica la presenza di materiale da costruzione moderna (nella fattispecie frammenti di laterizi, di mattoni, frammenti di guaina isolante, pochissimi frammenti di piastrelle per rivestimento, frammenti di oggetti in plastica). Nella particella numero 51 è stato possibile individuare un pozzo moderno che raccoglie le acque di una sottostante sorgente, visibile questa grazie alla fuoriuscita in superficie di acqua (fig. 3).

Fig. 3 Matera, via Carlo Levi n. 8 bis: sorgente e pozzo moderno

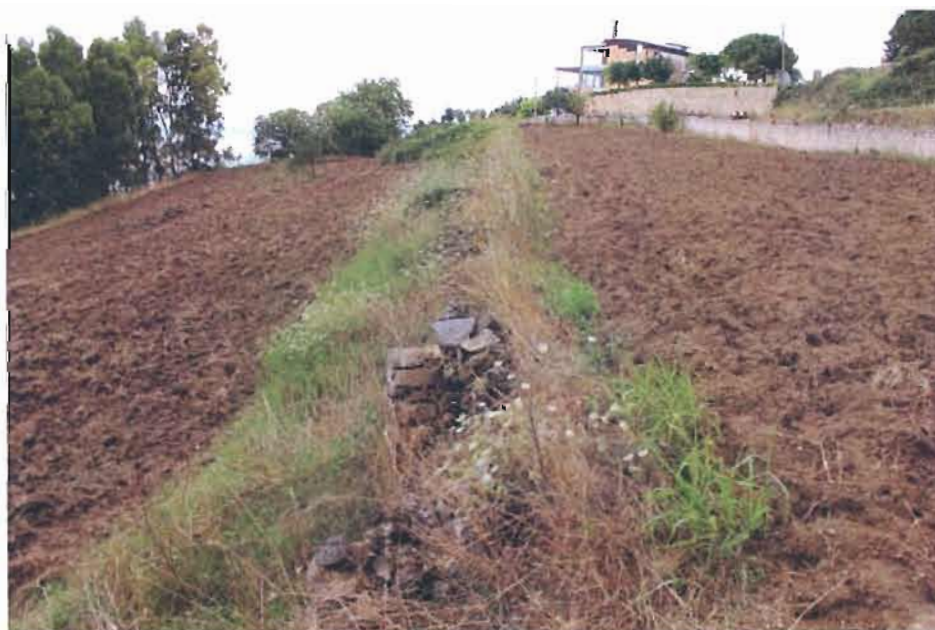
Le particelle 236 e 51 sono divise da un muretto a secco (dalle dimensioni di 60x2 m ca.) avente andamento E-W visibile in diversi tratti e a tratti coperto da vegetazione (fig. 4); questo individua e conserva traccia di precedenti parcellizzazioni agrarie nella zona, non permettendo comunque di datarne l'origine in quanto non sembrerebbe possibile al momento individuare alcun tipo di indicatori.

Fig. 4 Matera, via Carlo Levi n. 8 bis: parcellizzazione con muro a secco (divisione tra la particella 236 e 51)

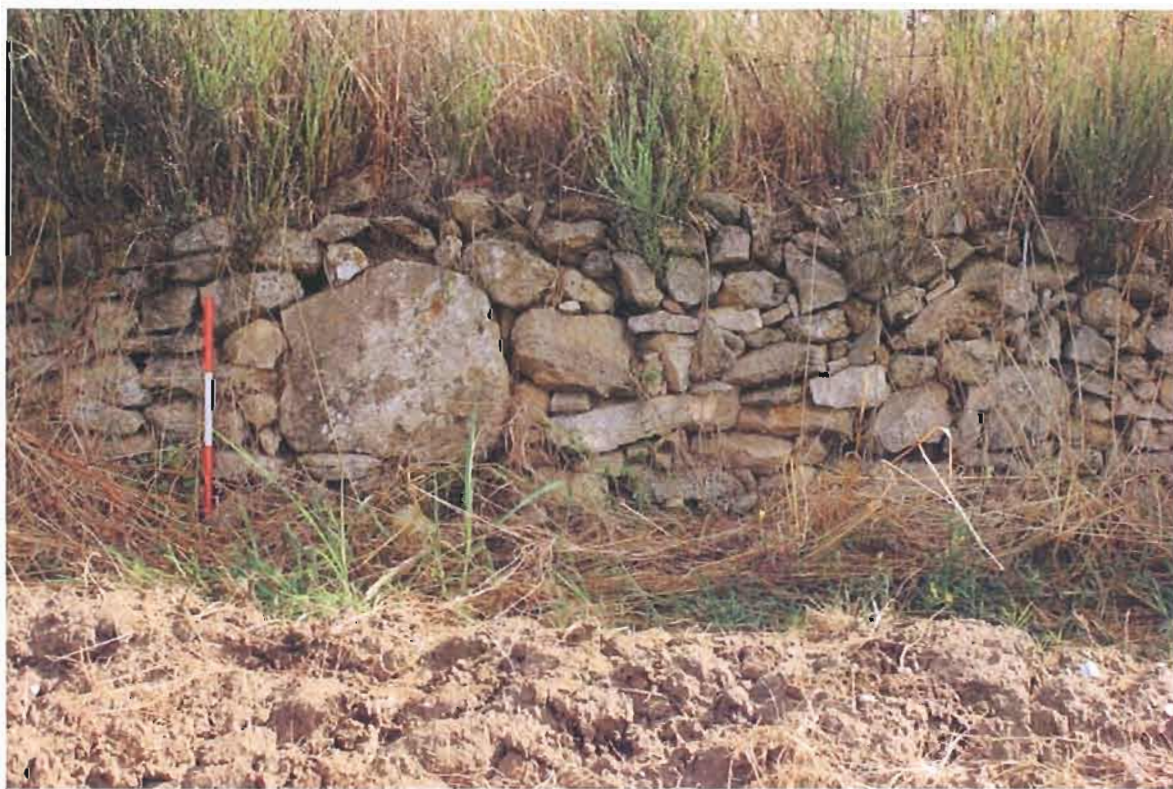
Nella porzione orientale della particella numero 236, a dividere la stessa dai campi limitrofi in questa direzione è stato possibile individuare un ulteriore muretto a secco avente andamento N-S, lungo ca. 15 m e largo rispettivamente 1; la messa in posa dei conci risulta molto più accurata e regolare rispetto al precedente sopra citato, a denotare due momenti e probabilmente anche due maestranze diverse, indicatori che comunque al momento del sopralluogo non permettono di determinare un preciso periodo storico. Entrambe le murature sono i segni tangibili di una parcellizzazione dell'area, ma allo stesso tempo non sembrerebbero denotare caratteri precipuamente archeologici non essendo presente alcun elemento datante o riferibile a manufatti archeologici.

Fig. 5 Matera, via Carlo Levi n. 8 bis: muro a secco con andamento N/S localizzato nella porzione orientale della particella numero 236

Quanto esposto indica che il valore va interpretato come espressione di un rischio basso o nullo (con conseguente indicazione di esecuzione di indagini preventive) limitatamente all'area posta in prossimità delle particelle 236-51 (nello specifico al settore orientale dell'area di intervento). La particella numero 1044 (settore occidentale dell'area di intervento) sembrerebbe presentare solo ed esclusivamente materiali riferibili alla costruzione dell'edificio moderno, peraltro relativamente alla porzione occidentale della stessa.

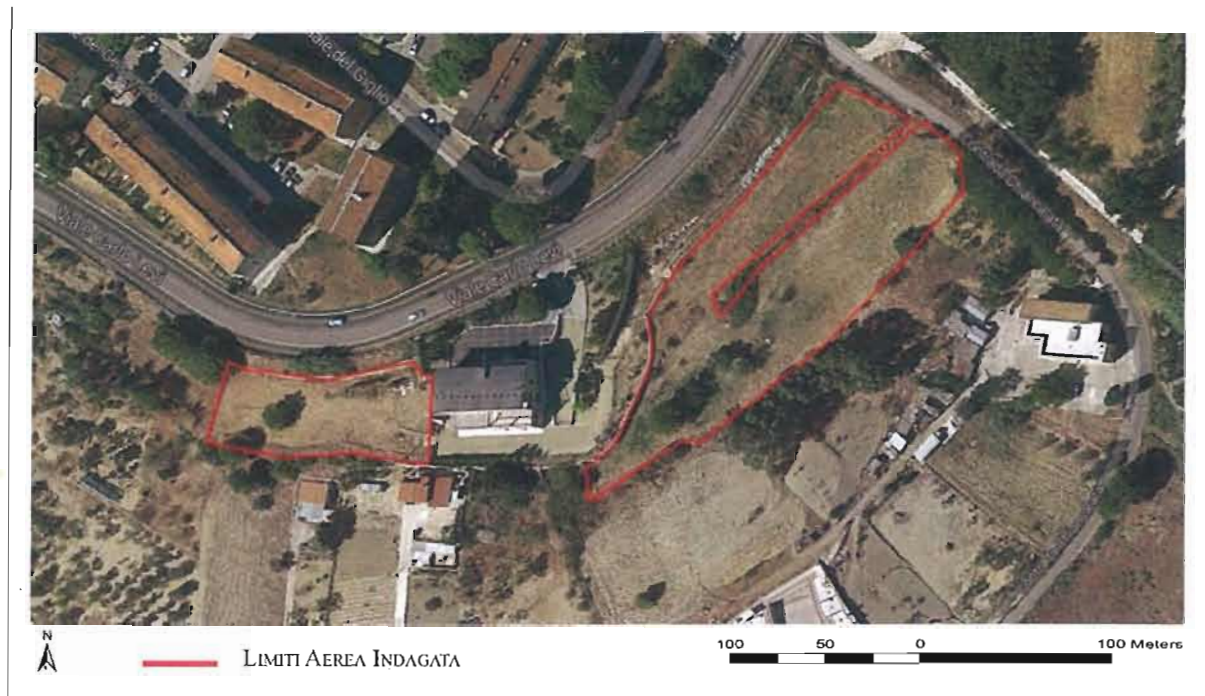
TAV. 1 MATERA, VIA CARLO LEVI, 8 BIS: ORTOFOTO 1:2000. LIMITI DELL'AREA INDAGATA
